# Caractérisation à l'usure du couple céramique-céramique utilisé dans les prothèses totales de hanche

Notre étude a été effectuée sur un explant en couple céramique-céramique (la biocéramique utilisée est la nano-composite BIOLOX delta). Il s'agit d'une Prothèse Totale de Hanche PTH Meije T5 avec une tête de 36 mm de diamètre 12/14 S et une cotyle Dynacup 58AT. L'implantation de la prothèse a été réalisée sur un patient de sexe masculin très actif. Le suivi a donné de très bons résultats immédiats. Cependant, au 6<sup>ème</sup> mois, il y a eu une apparition simultanée de douleurs antérieures, de « squeaking » (dit aussi grincement et il s'agit des bruits qui ont lieu au niveau des surfaces articulaires lors du mouvement) en flexion et d'instabilité, malgré les résultats normaux de la radio et de scanner, ce qui a entraîné une intervention de reprise. Les deux corps en contact (la tête en céramique et la cupule) ont été récupéré et nettoyé par rinçage à l'eau pure et 10 minute de lavage en éthanol dans une cuve d'ultrasons. Le repérage des zones usées a été effectué de manière macroscopique en fonction de la brillance de la surface (surfaces mates = surfaces frottées). Les zones

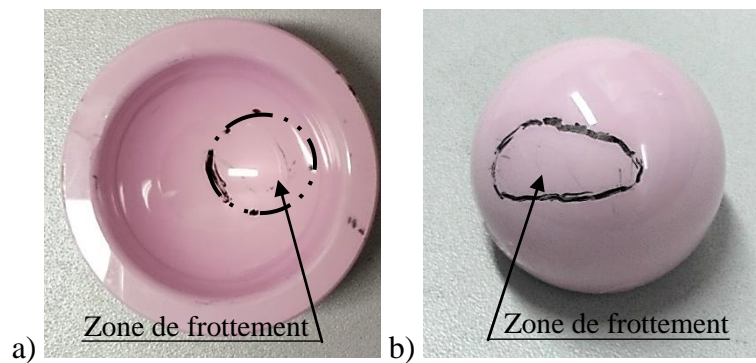
Fig. 3 : Localisation des zones d'usures sur la prothèse analysée : (a) Cupule et (b) Tête

- la tête d'environ 23 mm en longueur et 7.5 mm en largeur (délimité avec feutre noir dans la figure 3B)
- la cupule d'environ 25 mm en diamètre (délimité avec feutre noir dans la figure 3A)

La position de ces zones correspond aux accumulations des contraintes mécaniques lors du fonctionnement normal d'une prothèse de hanche. Dans ces zones, on remarque un aspect de rugosité plus grand (figure 5b et 5c) par rapport à une surface non usée (figure 5a). En effet, les mesures RMS sur ces zones montrent une rugosité RMS de 22 nm pour une prothèse non usée par rapport à RMS de 40 nm pour les régions usées de la tête et de 50 nm pour les régions usées de la cupule.

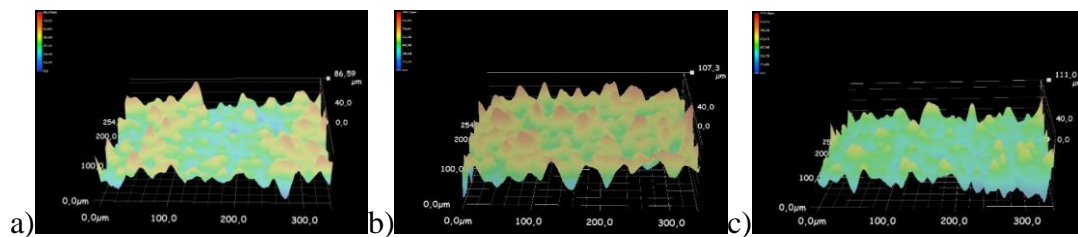
Fig. 5 : Microscopie optique 3D de a) la surface de l'implant non utilisé, b) la surface de la tête et de c) la cupule de l'explant

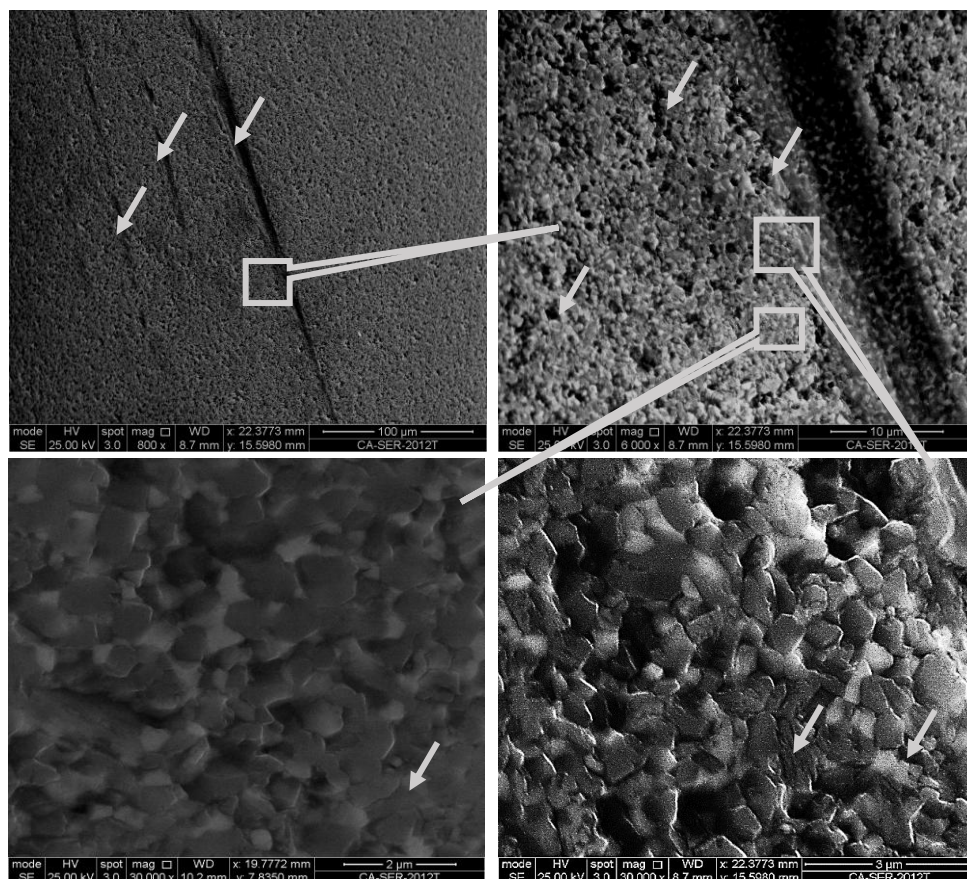
Les observations en microscopie électronique de la zone usée au niveau de la tête de l'explant (figure 7) montrent une usure par abrasion sous forme des stries de frottement à l'échelle plus grande (figure 7A) et une autre usure par arrachement des grains si on regarde à l'échelle micrométrique entre les stries d'abrasion (figure 7B). Si on regarde plus attentivement l'aspect des grains à l'échelle micrométrique, on remarque la disparition des plaquettes de renforcement avec des zones où on trouve une fragmentation des grains (figure 7D) et d'autres où on trouve plutôt un étalement des grains (figure 7C). Donc, nous enregistrons l'existence de deux mécanismes d'accommodation de vitesse au niveau de la tête de la PTH : le premier est un mécanisme par frottement S1M2 où S1 représente la tête et M2 est le mode de fissuration alors que le second mécanisme S3M3 est constitué du troisième corps S3 représentant les particules de matière arrachées et piégées entre les deux premiers corps en contact et le mode M3 de cisaillement.

Fig. 6 : Microscopie électronique (MEB) de la zone frottée de la tête de l'implant en céramique : Stries de frottement sont marquées par les flèches blanches sur l'image A, les trous résultant par l'arrachement des grains au cours de frottement marqué par les flèches blanches sur l'image B, l'étalement des

grains dans la direction de frottement est marqué par les flèches blanches sur l'image C, la fragmentation des grains au cours de frottement marqué par les flèches blanches sur l'image D.

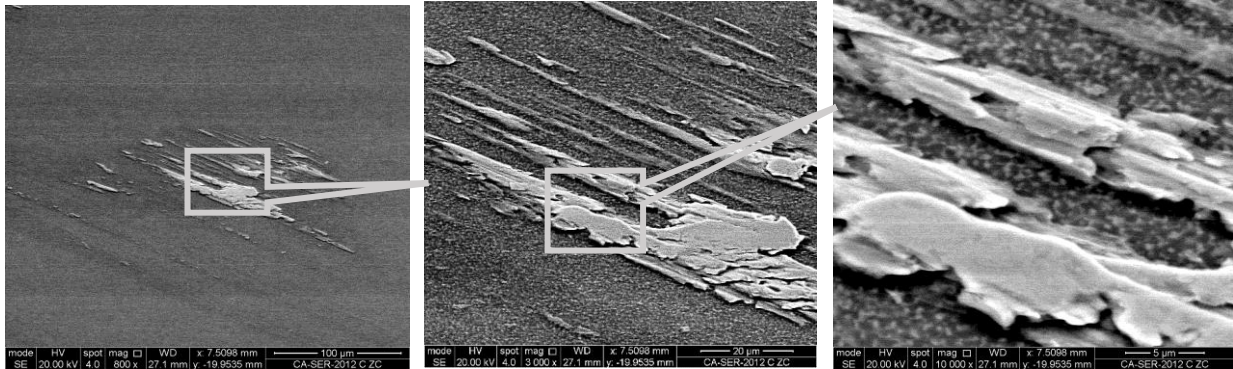
Concernant la cupule de l'explant, la surface de la cupule en contact avec la tête de la prothèse a subi également des frottements qui ont mené à des traces d'usure. Ces traces sont sous forme de matière tartinées sur la surface de la cupule (fig. 8). Il s'agit aussi d'un mécanisme d'accommodation de vitesse par frottement S2M3 avec la cupule comme le site S2 et le mode M3 de cisaillement.

Fig. 7 : Collage de la matière sur la surface de la cupule
