Mécanisme d'endommagement en fatigue à température ambiante d'alliages d'aluminium brasés de faible épaisseurs utilisés pour les échangeurs thermiques automobiles : effet du placage résiduel

J. PATURAUD^{a,b}, J.Y. BUFFIERE^a, D. FABREGUE^a, A.G. VILLEMIANE^b, A. DANIELOU^c

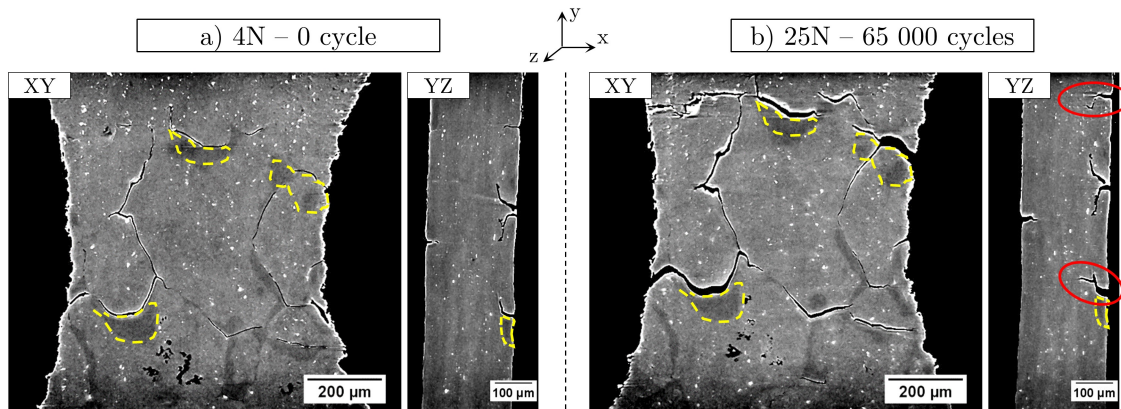
FIGURE 6 – Coupes reconstruites dans le plan XY, une dizaine de microns sous la surface de l'éprouvette, et suivant le plan YZ a) à l'état initial (4N-0 cycle) et b) après 65 000 cycles à 25N. Les joints de grains cassés se trouvent au niveau des interfaces placage résiduel /âme (entourées en pointillés jaunes) et sont déviées par la seconde couche de grains. Taille de voxel $0.7\mu\text{m}$.

La figure 6 met en vis à vis des coupes reconstruites dans le plan XY (parallèle à l'axe de sollicitation et à la grande surface de l'éprouvette) et dans le plan YZ (parallèle à l'axe de sollicitation et à la tranche de l'éprouvette) à l'état initial (figure 6.a) et après 65 000 cycles (figure 6.b).

Les coupes dans le plan XY ont été réalisées à une dizaine de microns sous la surface de sorte à visualiser les zones de diffusion du placage résiduel (celles-ci apparaissent en sombre sur les coupes). L'identification de ces zones en tomographie synchrotron est rendue possible par une différence d'atténuation entre le placage résiduel, constitué d'une solution solide faiblement alliée (1.5% en Si), et l'âme riche en dispersoïdes (α -Al(Mn, Fe)Si). A l'état initial, figure 6.a, il apparaît que les joints de grains cassés se situent principalement au niveau des zones d'interfaces entre le placage résiduel et l'âme (zones entourées en jaune). Après 65 000 cycles, figure 6.b, ce sont ces zones qui ont donné lieu à la propagation de fissures.

Les coupes réalisées dans le plan YZ permettent de mieux visualiser le cheminement des fissures à travers l'épaisseur des éprouvettes (figure 6.a-b). Les ruptures intergranulaires se font, dans un premier temps,

perpendiculairement à l'axe de sollicitation sur une trentaine de microns de profondeur à l'interface entre le placage résiduel (entouré en jaune) et l'âme. Puis, lorsque la fissure atteint la seconde couche de grains, celle-ci est déviée parallèlement à l'axe de sollicitation par décohérence intergranulaire avant de s'arrêter (figure 6.a). Néanmoins, comme observé sur les éprouvettes macroscopiques, il faut attendre 65 000 cycles (figure 6.b), avant qu'une fissure ne commence à se propager (entourée en rouge), ce qui correspond, par ailleurs, à ce qui a été observé en surface.
